RESTAURERING I TINGHUSET, FJERRITSLEV 2014

## Konserveringsrapport

| <i>Genstand</i><br>Interiør og eksteriør i Tinghuset, Fjerritslev | | |

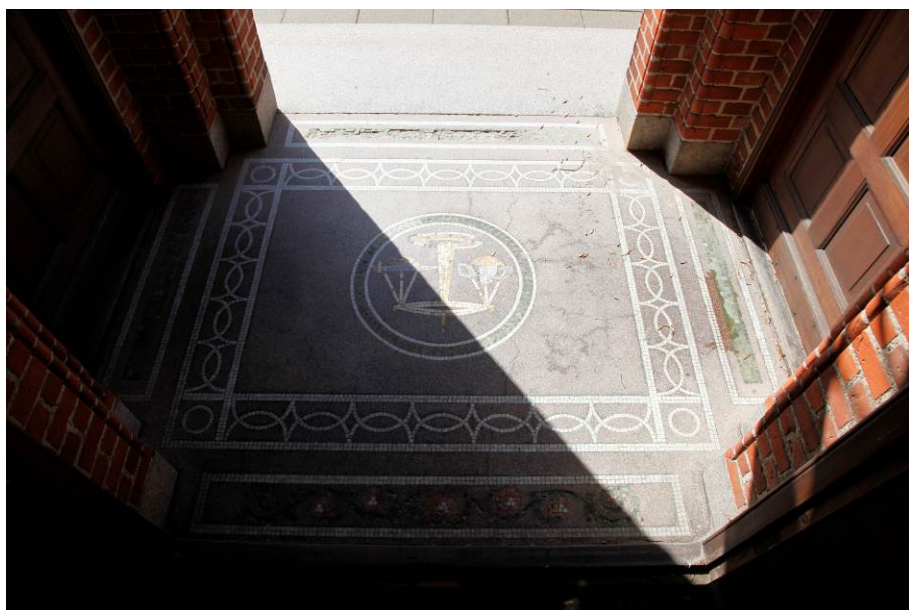
Terrazzogulvet er lettere slidt og med mindre revnedannelser. Mosaikstifterne er af varierende bevaringsgrad. De grønne stifter er visse steder meget nedbrudte, mens de gule og røde stifter er nedbrudte i ringe grad. Øvrige stifter er godt bevarede. Alle stifter er slidte i overfladen og fremstår derfor matte.

For begge dekorationer gælder det, at de grønne stifter er af meget varierende materialetykkelse, ca. 3-10 mm. De er alle lagt i en meget fin mørtel, som også har fungeret som fugemateriale.

*Mosaikgulv i indgangsparti set fra indgangsdøren - før*

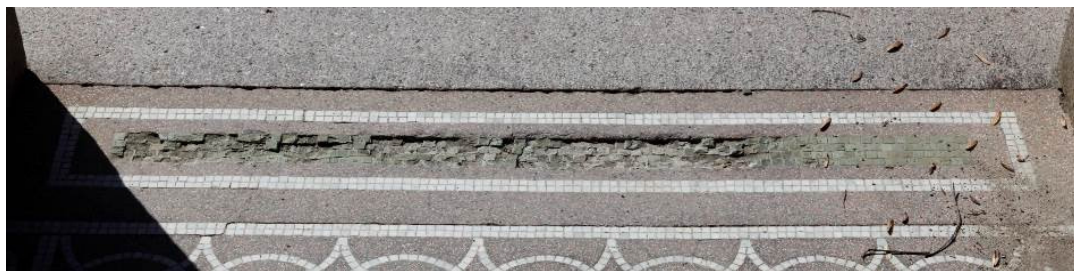
*Mosaikdekoration mod trappe - før*

Alle stifterne i den yderste del mosaikdekorationen på gulvet, et bånd på ca. 130 cm x 7 cm blev udskiftet. Stifterne kunne fjernes med hammer og mejsel, mens kanterne blev skåret fri med en vinkelsliber. Da området var ryddet for stifter, blev der skåret i dybden for at give optimal forankring for de nye stifter. I denne proces gik der hul i fundamentet. Dette skete, fordi fundamentets underlag med årene er sunket, og har efterladt et større, ikke direkte synligt hulrum under terrazzogulvet ud mod granittrappen. En murer udbedrede dette ved at udfylde hulrummet med mørtel/beton, så terrazzogulvet nu er bedre understøttet.

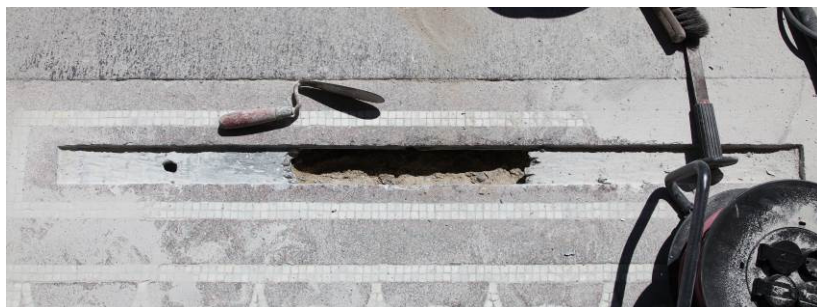
*Mosaikstifter i dekorationsfelt mod trappe fjernet. Hullet i midten udvidet for tilførsel af mørtel/beton.*

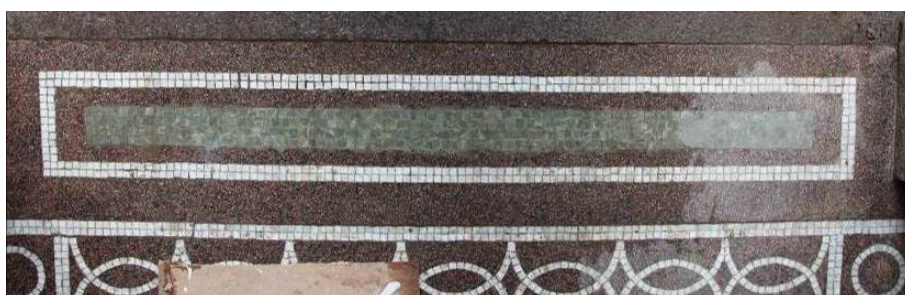
*Mosaikdekoration mod trappe efter regnvejlr - efter*

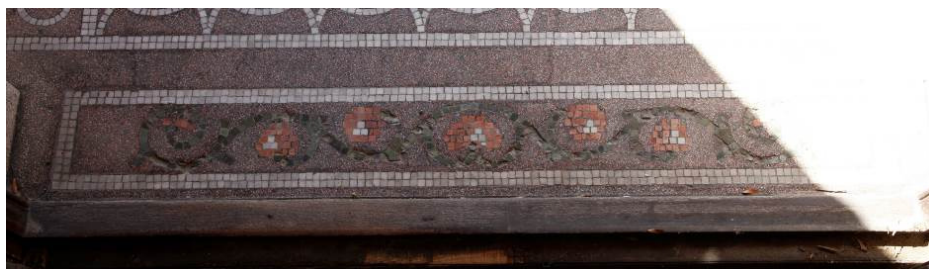
Den bagerste mosaikdekoration på gulvet er et ornament med en række grønne stifter, som snor sig rundt om andre mosaikdekorationer. I den snoede dekoration stikker de tykkeste af stifterne så dybt, at de er hårdt fæstnet i terrazzogulvets fundament. Dette resulterede i, at stifterne var meget svære at fjerne, da de ikke kun nedefra, men også ind mod terrænets kanter, lå som en del af fundamentsmaterialet. De grønne stifter var her så vanskelige at få op uden at beskadige den i forvejen visse steder skrøbelige terrazzo, at det blev besluttet kun at erstatte de allermest nedbrudte stifter.

*Mosaikdekoration mod indgangsdør - før*

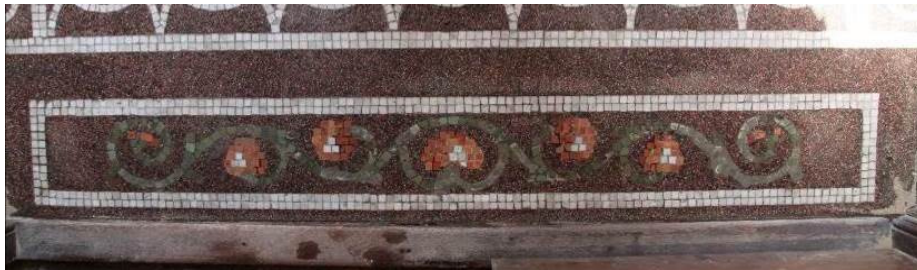
*Mosaikdekoration mod indgangsdør - efter*

De nedbrudte, grønne mosaikstifter (tesserae), som er af et ukendt materiale, blev erstattet med Verde Laguna – en bjergart med samme grønne kulør. Verde Laguna er desuden en hård og resistent bjergart, som er velegnet til gulvbelægning.

For at opnå det samme udtryk som de oprindelige stifter, er erstatningstifterne hugget ud med traditionelt mosaikværktøj; mosaikhammer over huggeblok med isat mejsel.

De nye mosaikstifter er lagt i og fuget med en industrielt fremstillet mørtel, Lip Fliseklæb grå, frem for en kalkmørtel efter original opskrift for at opnå en så slidstærk og holdbar fuge som muligt.

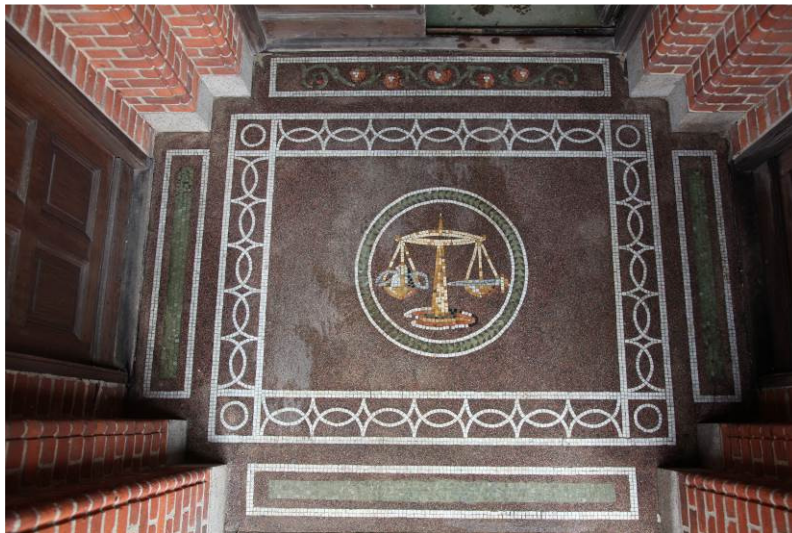
*Mosaikgulv i indgangsparti set oppefra mod indgang - efter*

Mosaikdekorationen og terrazzoen er afslutningsvis poleret ad to omgange.

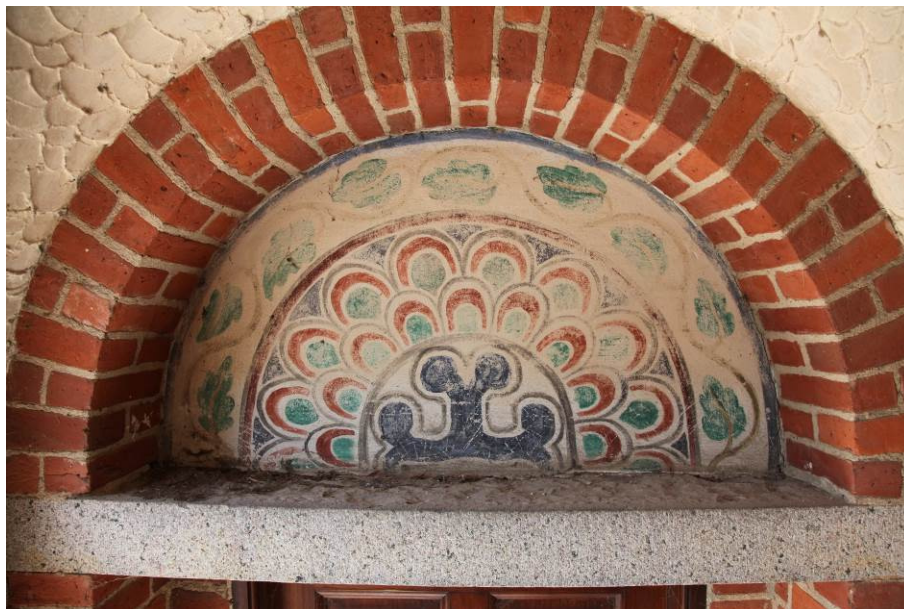
Begge cirkelslag og dekorationer er godt tilsmudsede. Specielt dekorationen i østligt cirkelslag er nedslidt og kun svage aftegninger af originalen ses.

*Dekoration mod vest - før*

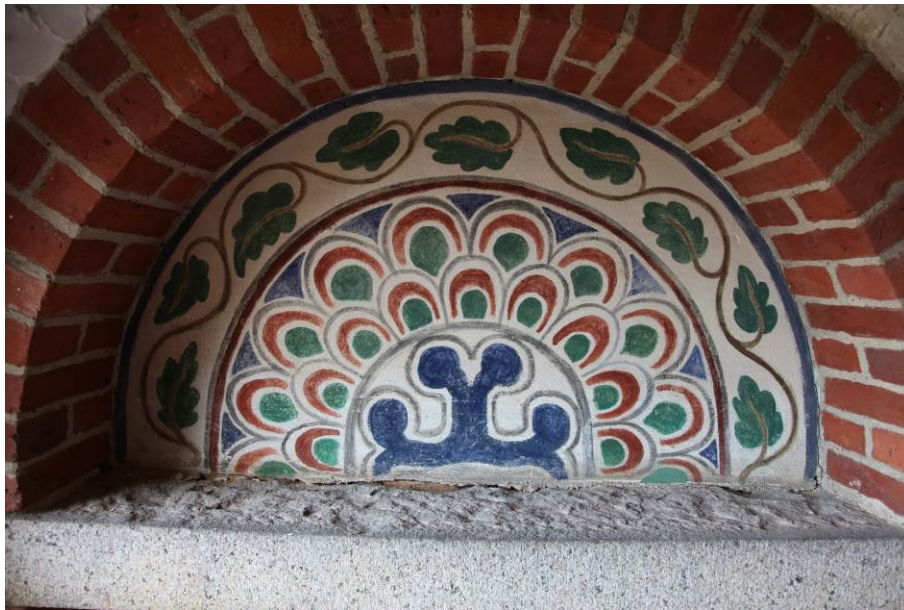
*Dekoration mod vest - efter*

Støvsugning for spindelvæv og løst skidt, derefter tørrensning med Aka-pad svamp.

Genskitsering af dekorationerne før lasering med kalkvand iblandet pigmenter.

Fiksering med kalkvand for at opnå optimal holdbarhed

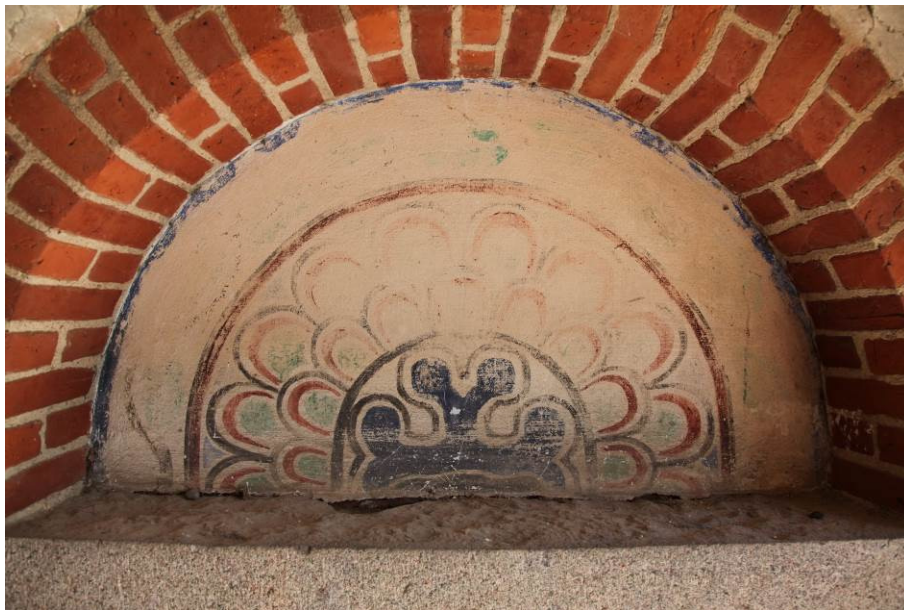
*Dekoration mod øst - før*

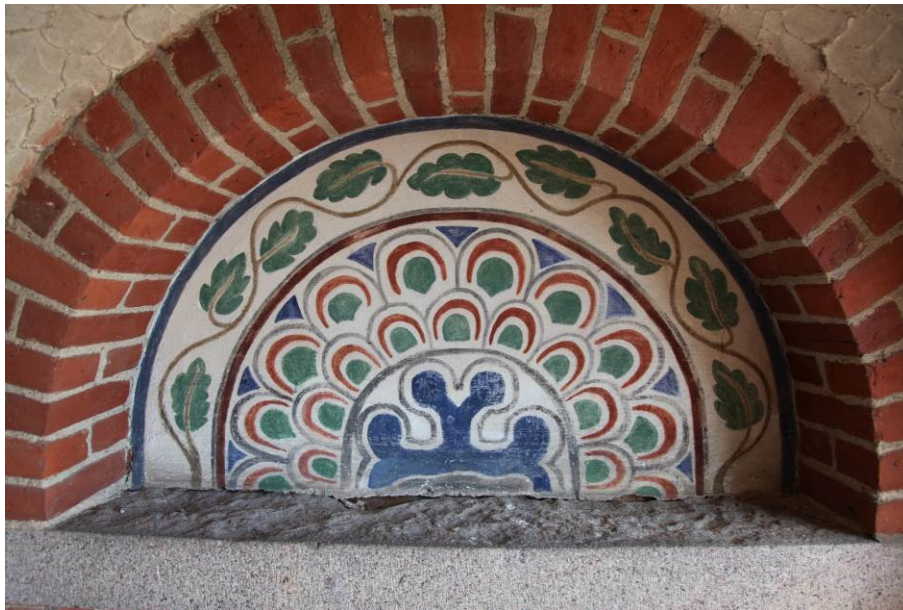
*Dekoration mod øst - efter*

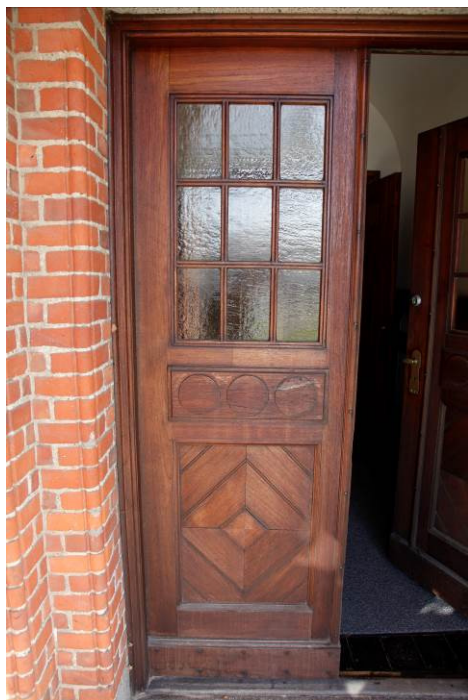
Træet fremstår med en meget uens glans, snavset og visse steder med manglende dele, revner osv.

*Døre ved indgangsparti*

Manglende dele er udluset, løse dele limet og revner lukket.

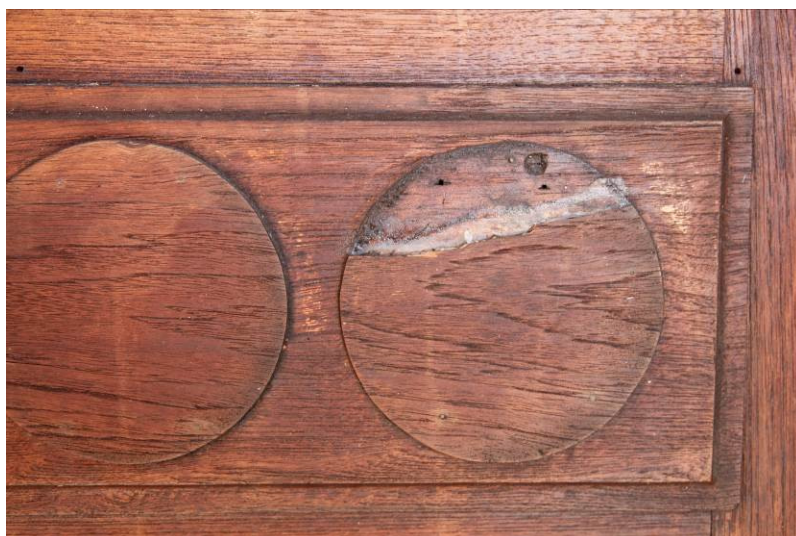
*Mangel på dør i indgangsparti*

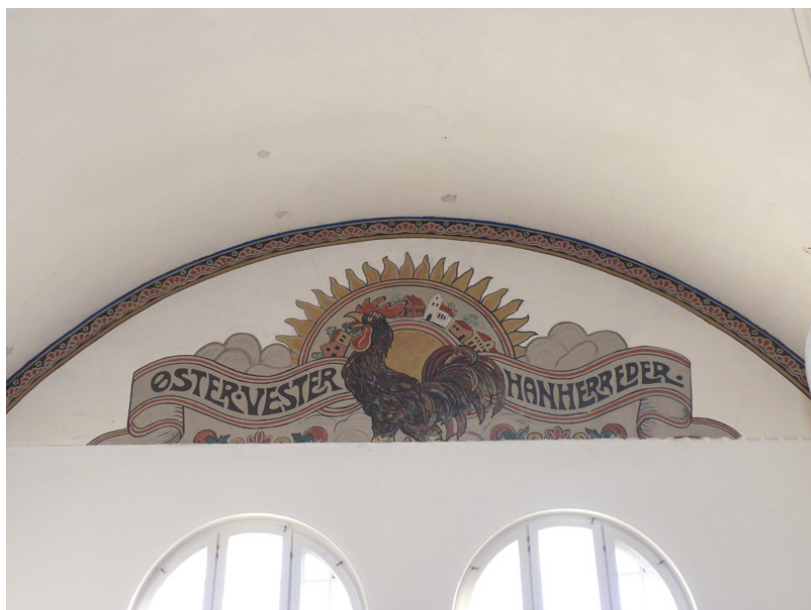
*Dekoration på østvæg før behandling. Dekorationen er halvt overmalet med de hårdt bundne malingslag.*

Den store dekoration i gavlen mod øst under krydshvælvet står nu ca. halvt fremme. Den synlige del af dekorationen er let tilsmudset og har flere steder løst farvelag, specielt borten under loftet, fremstår med løse farveflager. Den øverste del af borten var ved behandlingens start påført akustikpuds og var dermed ikke synlig.

Den overmalede dekoration inkl. smigen om vinduerne på østvæggen samt dekorationerne under de halvt nedadgående pilastre er alle dækket af to lag hvid/hvidgul maling, samt et helt nyt lag sandspartel. Det inderste malingslag er sandsynligvis et lag oliemaling og øverst en plastikmaling – begge meget hårdt bundne til det kalkholdige underlag.

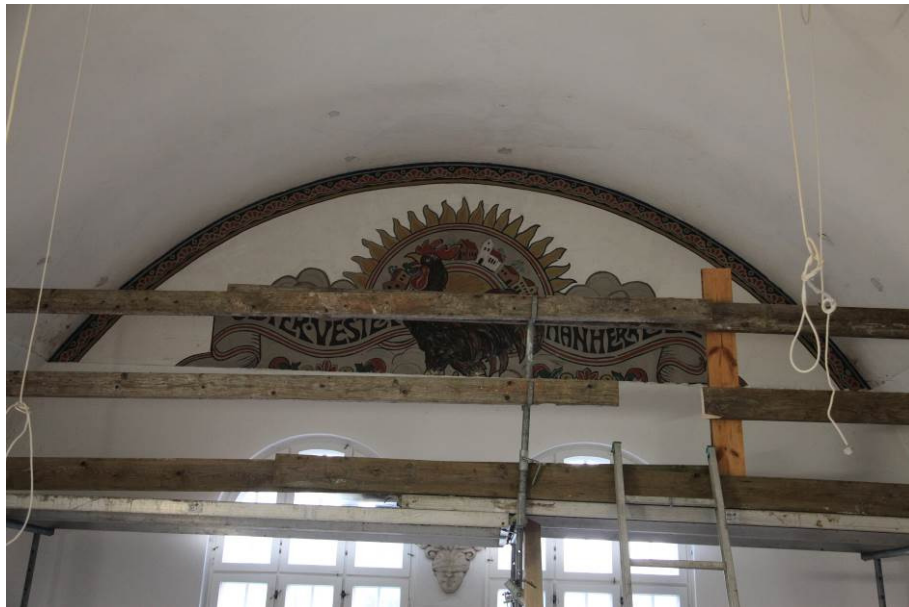
*Dekoration på østvæg før behandling.*

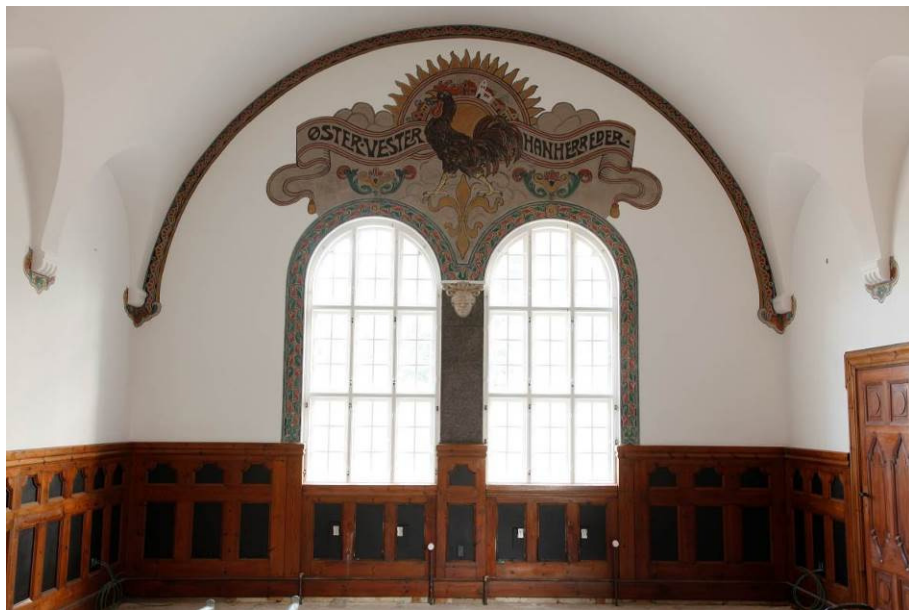
*Dekoration på østvæg og panelvæg efter behandling*

Alle overdækkede dekorationer, kendte som ikke-kendte, blev så vidt muligt afdækket, i stedet for rekonstruktion. Der blev gjort indledende forsøg på afdækning med vandkompres, brun sæbe (Coop), maling- og lakfjerner (Flügger) og Nitromors (Henkel) hvoraf det viste sig, at det bedst fungerende og mest skånsomme middel var maling- og lakfjerner (Flügger). Med dette middel og skalpel var det muligt mekanisk at borttage et malingslag ad gangen. Det var ikke muligt at fjerne det inderste lag plastik/alkydmalning fuldstændigt, enkelte helt små nister blev tilbage i murens struktur.

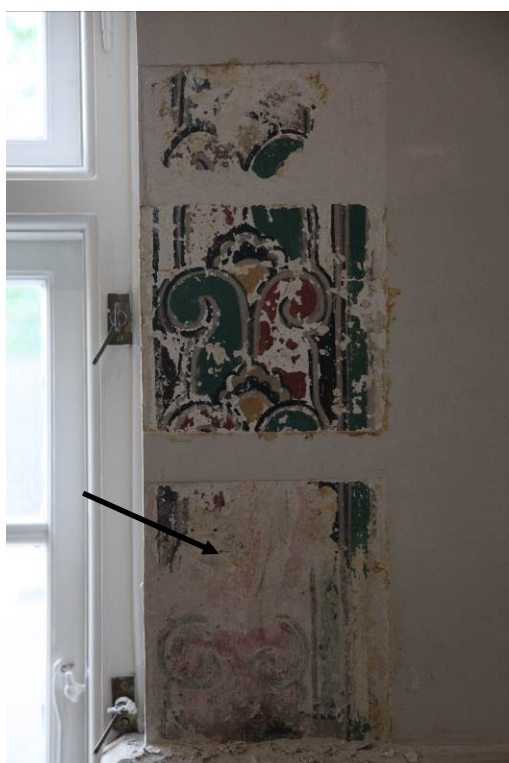
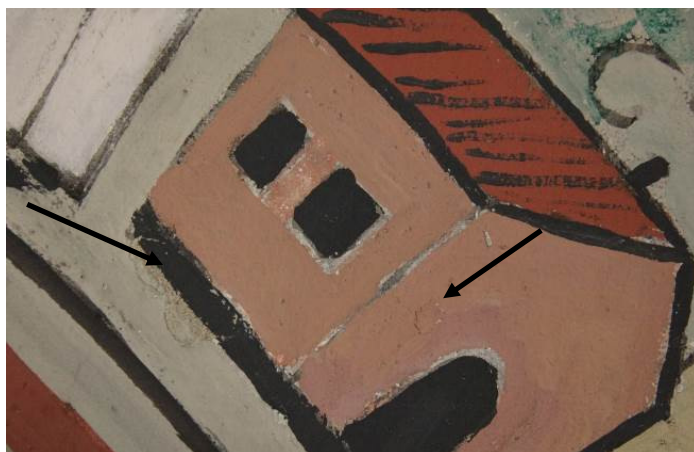
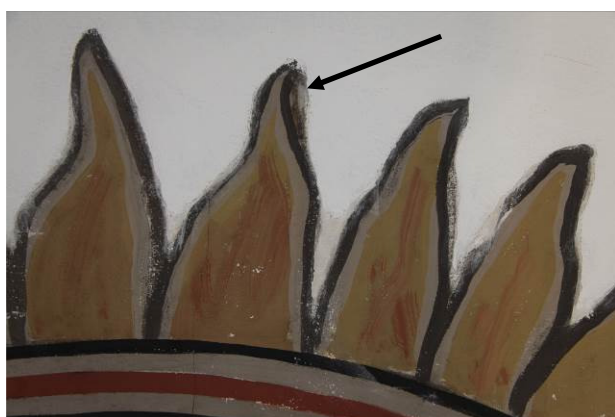
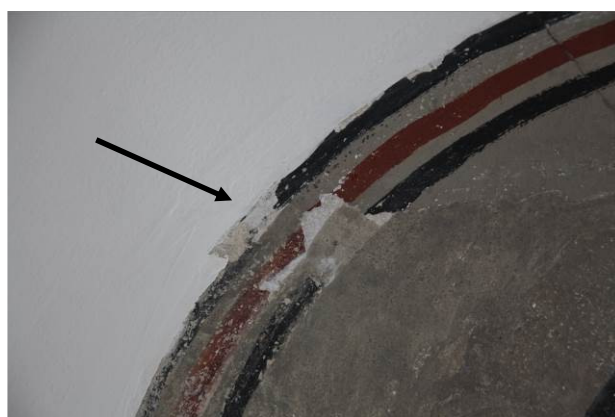
rationer; en fra før renoveringen i 1970'erne og en (den nuværende) efter. Det er på sidstnævnte, at de hårdtbundne malingslag er placeret. Sporene var tydeligst på kanten til smigen rundt om vinduerne, en afdækningsprøve blev lavet i højre side, nederst (senere dækket igen med kalkmælk og akrylfarve).

*Eksempler på spor af to dekorationer*

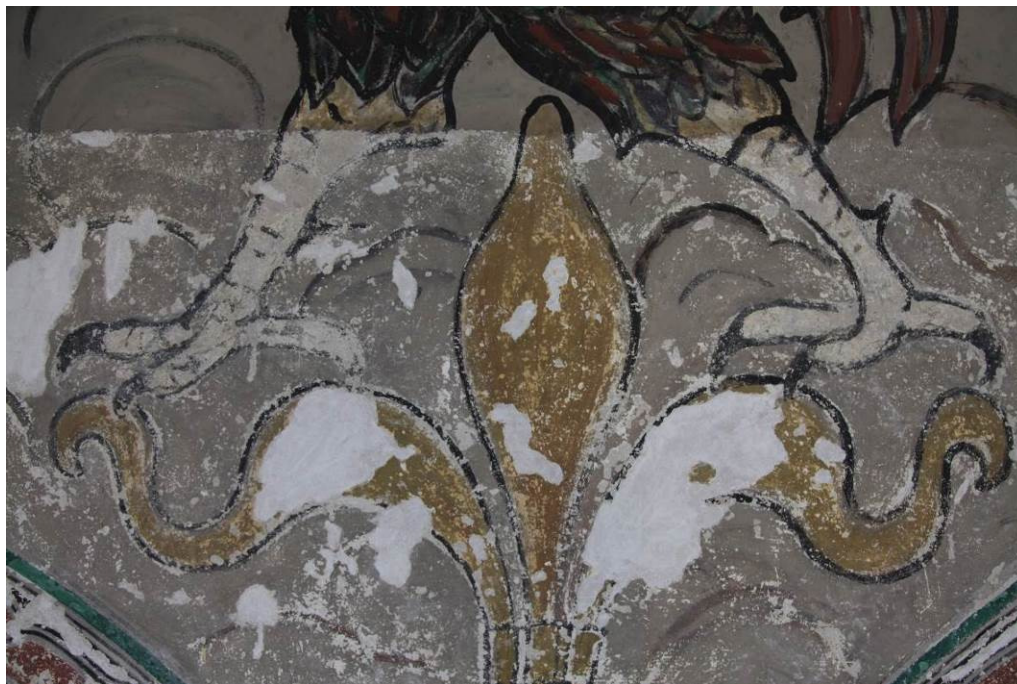
Visse steder viste det sig desværre, men samtidig forventet, umuligt at få det originale farvelag til at blive på muren. Størst var problemet på hanens ben og i de aflange, let kantede felter, der omkranser decorationen om vinduet. Disse steder var det umuligt med sikkerhed at bestemme farveholdningen, fordi originalfarven fulgte med af – hanens ben har sandsynligvis været en blanding af gul og grågrønne farver, mens de omkransende felter sandsynligvis har fremstået i forskellige grå og/eller sorte nuancer, måske udført i et bestemt mønster skiftende mellem de forskellige nuancer. Ved retoucheringen var det ikke ønskeligt at opdigte en farveholdning, derfor blev retoucheringen foretaget med neutrale farver i tynde, transparente lag – hhv. lys gul på hanens ben og mellemgrå i felterne – så det underliggende pudslag ved nøjere eftersyn ses gennem farvelaget.

*Haneben og fransk lilje efter afdækning, før retouchering*

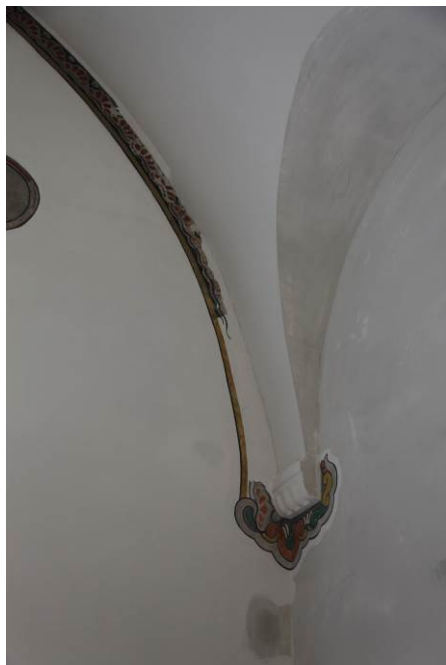
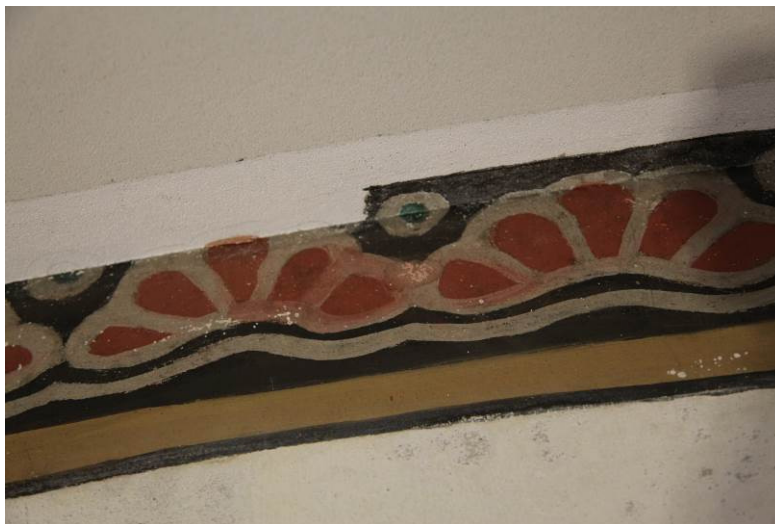
*Rekonstruktion af dekorationsbort påbegyndt*

rende, synlige del – og genskabe den øverste, dækkede del (bredde ca. 5 cm) vha. ’illusionsmaleri’ direkte på akustikloftet.

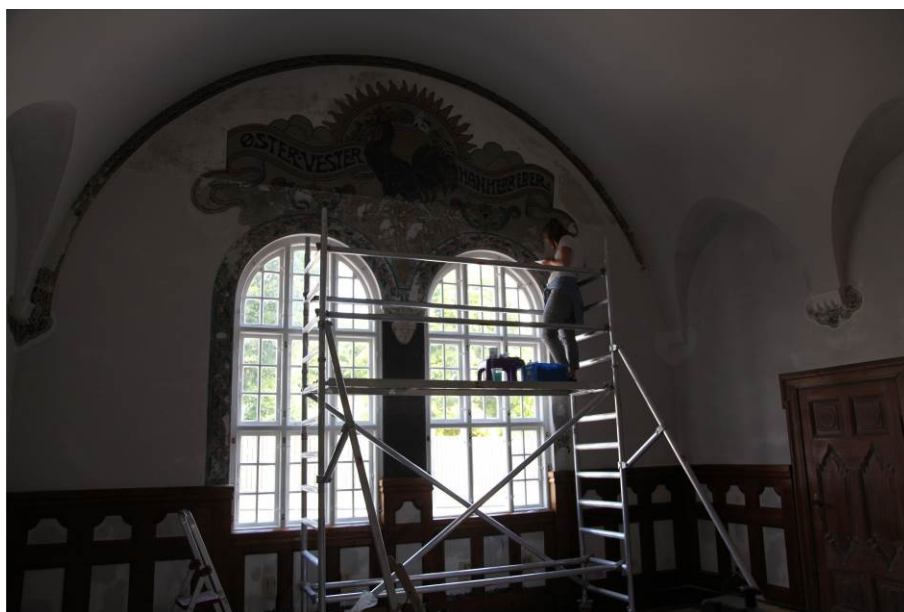
*Retouchering netop påbegyndt*

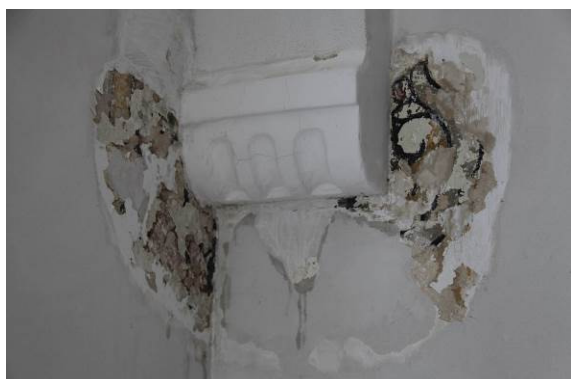
Ved afdækning af den nederste del af borten i begge sider viste det sig, at begge ”ben” var i en meget dårlig fatning, det samme var gældende for den afsluttende dekoration i højre (sydøstlig) side. Borten blev afdækket, hvor det var muligt, mens der i vanskelige og tidligere meget beskadigede områder blev valgt at dække decorationen igen med medium sandspartel (Beckers) og efterfølgende foretage rekonstruktion.

*Hjørne sydøst, efter forsøg på afdækning*

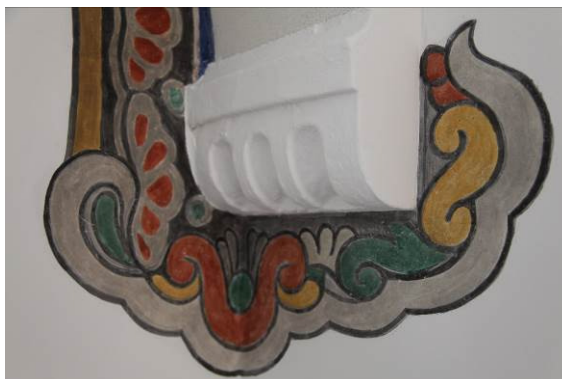
*Hjørne sydøst, efter rekonstruktion*

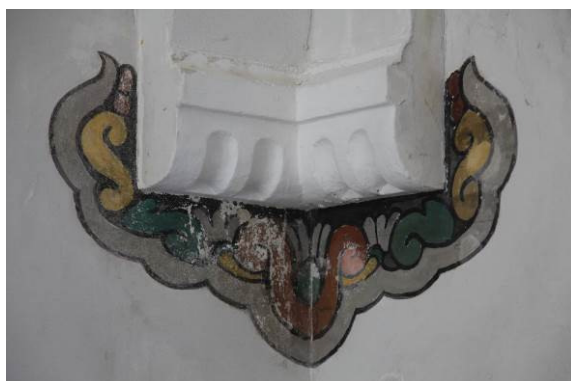
*Hjørne sydvest, efter afdækning, mørtel-reparationer, under retouchering*

På decorationen i sydvestligt hjørne og på blomsterdecorationen i halvcirkelbuen over vinduet blev der forsøgt retouchering med gouachefarver (Lukas samt Winsor & Newton), da disse synes fordelagtige i forhold til at opnå samme farvemæthed og struktur som originalfarven. Gouachefarverne bandt dog ikke på de små nister af tilbageværende plastikmaling, så den endelige retouchering af decorationerne på væggene i retssalen blev gjort med akrylfarver med høj kvalitet og lysægtighed (Golden, Winsor & Newton, Maimeri samt Daler-Rowney).

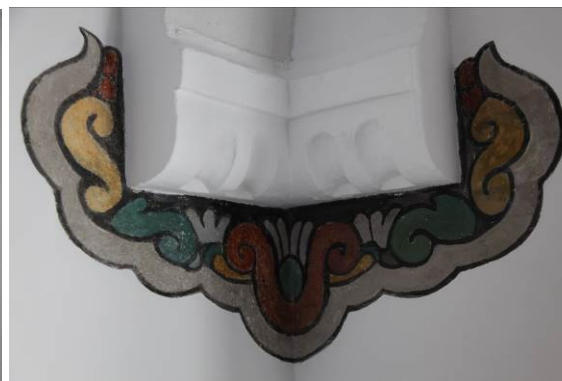
*Hjørne sydvest, efter retouchering*

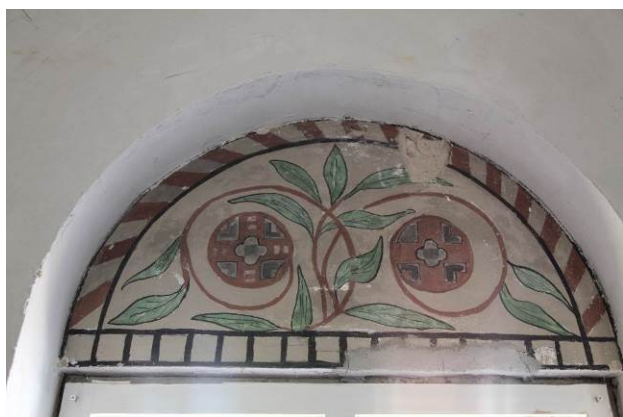
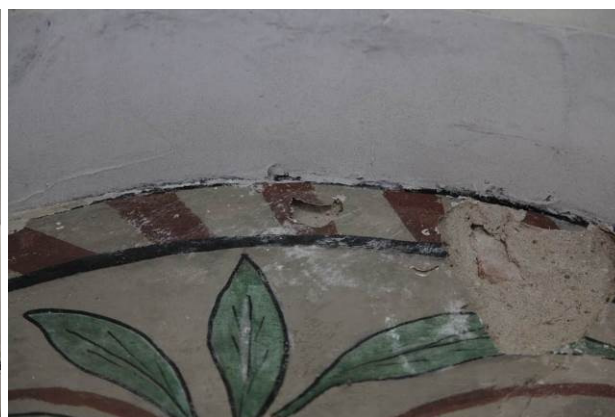
Dekorationerne på vestvæggen fremstår med et begrænset smudslag. Blomsterdekorationen i halvcirkelbuen over vinduet fremstår skrøbelig med løst puds- og farvelag. Dekorationen i blændingen har enkelte farveafskalninger, ridser og småhuller i overfladen.

*Blomsterdecoration i halvcirkelbuen på vestvæggen før behandling og detalje af skadesbillede*

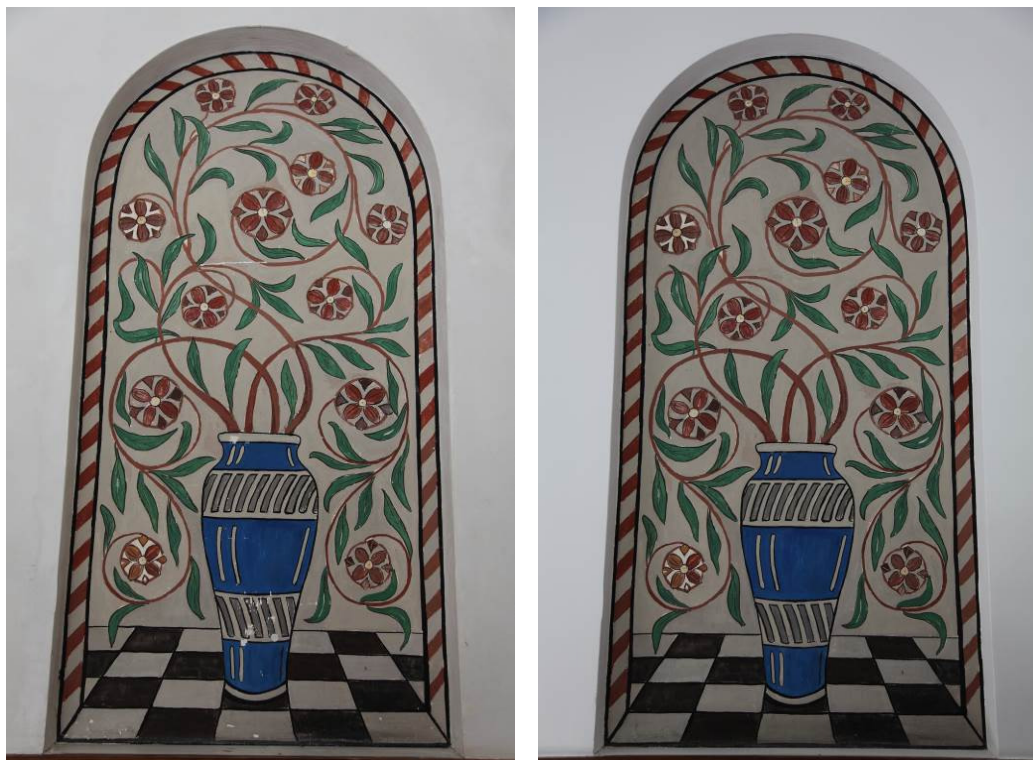
*Dekoration i blanding på vestvæg før og efter behandling*

vand hårdt opvredet klud. Blomsterdekorationen i halvcirkelbuen og decorationen i blændingen blev overfladerenset med hård Akapad/Wish-ab svamp (Museumstjenesten).

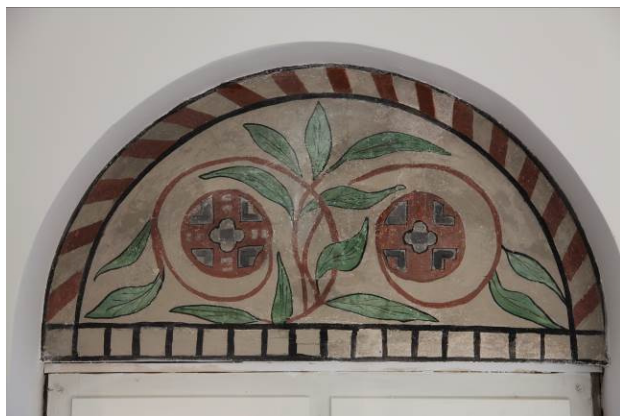
Det understreges, at hele vestvæggen og særligt området med blomsterdekorationen i halvcirkelbuen (både underlaget/muren) er **meget** skrøbelig. Derfor skal det sandsynligvis forventes, at forbedrende behandlinger må foretages løbende. Det anbefales, at alle former for vibrationer undgås, at området ikke berøres, og at vinduet evt. forbliver lukket.

*Blomsterdekoration i halvcirkelbuen på vestvæggen efter behandling*

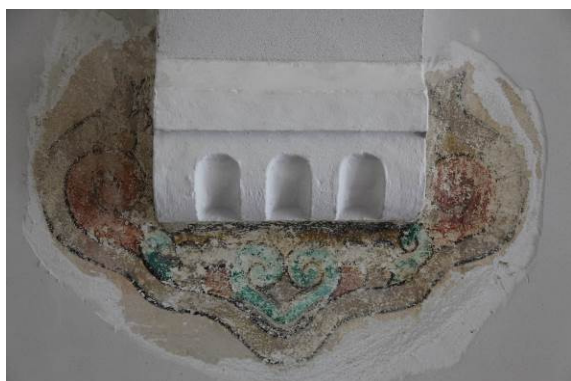
*Nord "1", efter afdækning*

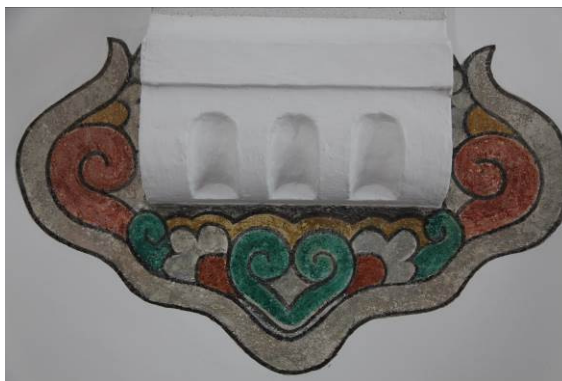
*Nord "1", efter retouchering*

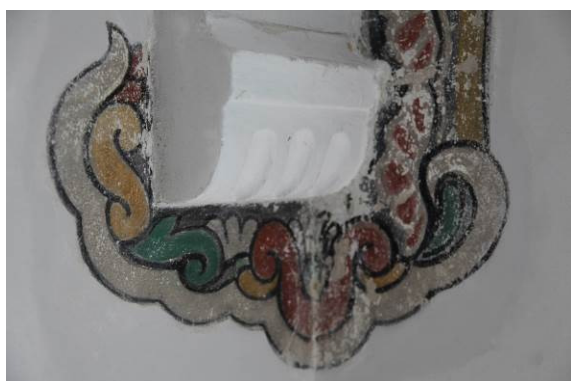
*Hjørne nordøst, efter afdækning*

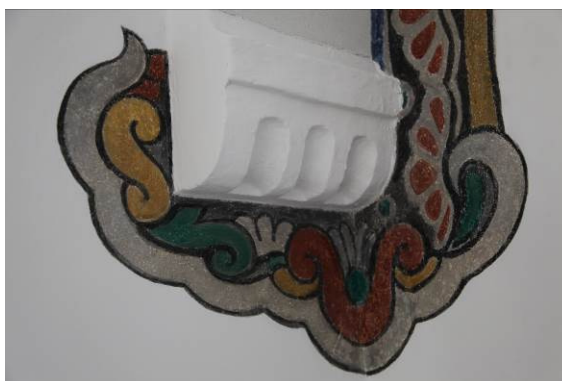
*Hjørne nordøst, efter retouchering*

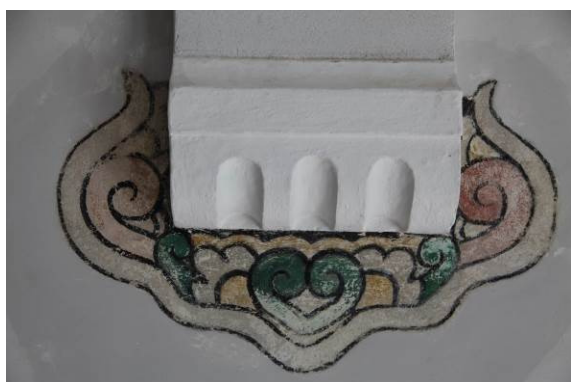
*Nord "4", efter afdækning*

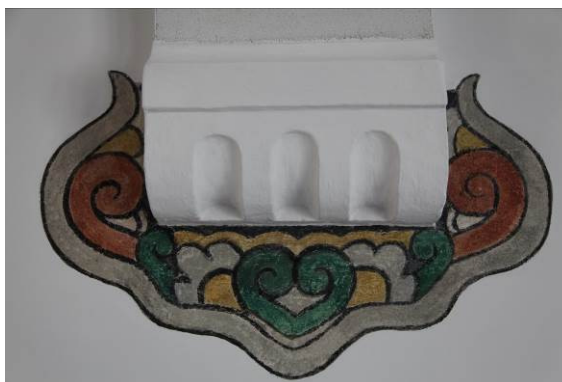
*Nord "4", efter retouchering*

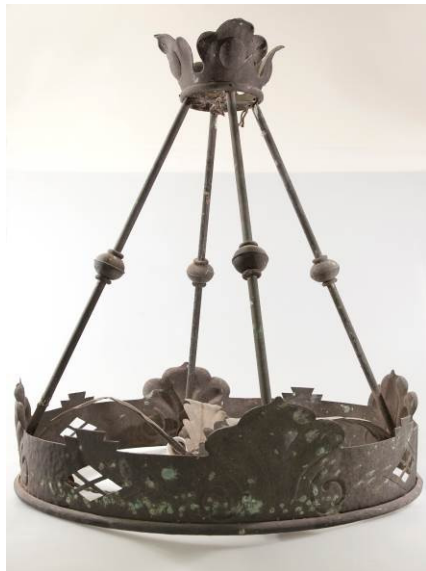
Chandeliers were very dirty, covered in dust, sand, spiderwebs, and bird excrement. Excrements had caused the surface to break into spotty green corrosion. The surface was dull and shineless. Metal had been bent, especially where it is thinnest (the part with the lightbulbs). All the wiring was corrupted, fastenings were missing and all of the remaining ones were broken. One of the two long poles were slightly bent.

*Before conservation*

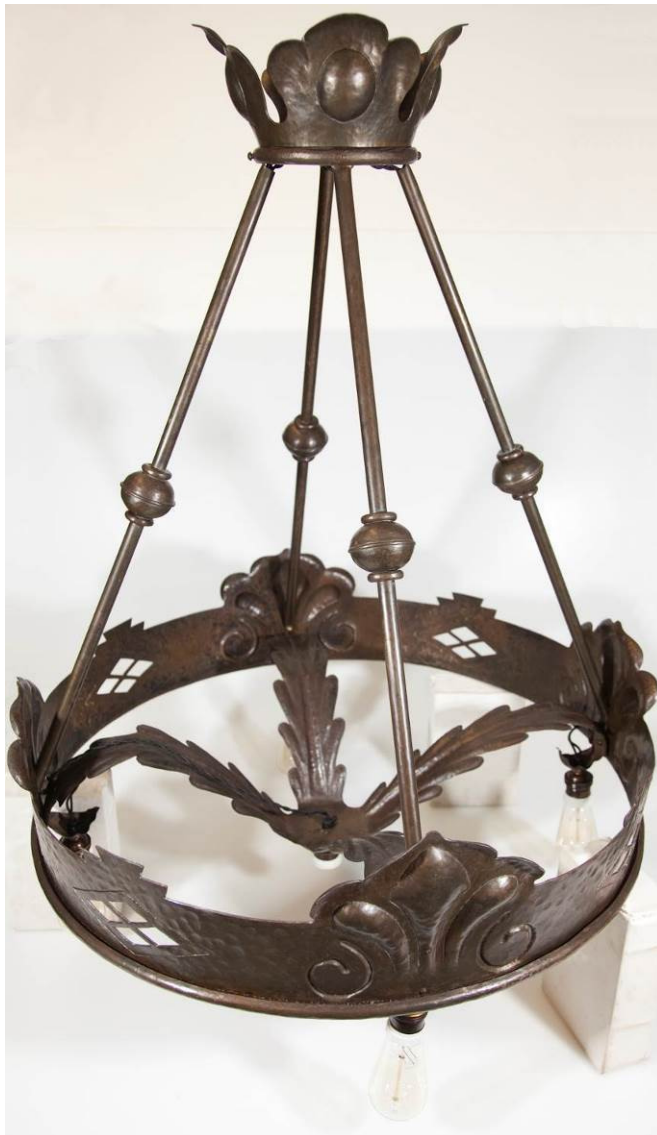
*After conservation*

Lamps were photographed before and after conservation. After photos the lamps were brushed clean with the help of a vacuum cleaner. Dustmask had to be worn all the time. All the parts were then disassembled. De-ionized water with some 96% ethanol was used to wash away the remaining dirt. Scalpels, steel wool, and other tools were used to remove corrosion products from the surface. Little bit of heat was then applied on the metal to ease spreading of the protec-

tion layer. Mixture of Dammar gum, carnauba wax, and bee's wax in mineral turpentine was spread on the surface with a brush and rubbed in and shined with a microfiber cloth. Lams were then assembled again with the help of an electrician who rewired it and changed all the fastenings.

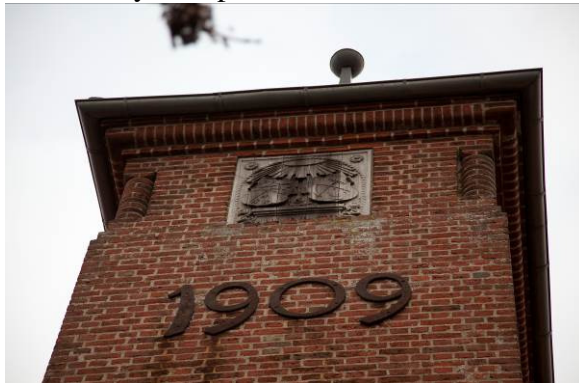
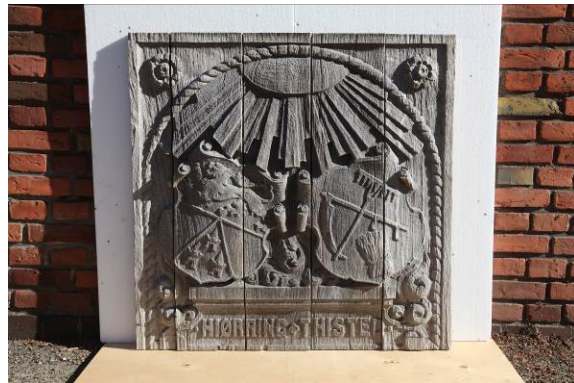
Teaktræsrelieffet fremstår meget vejrbitd, og træet er kraftigt udtørret med svinderevner.

*Trærelief før*

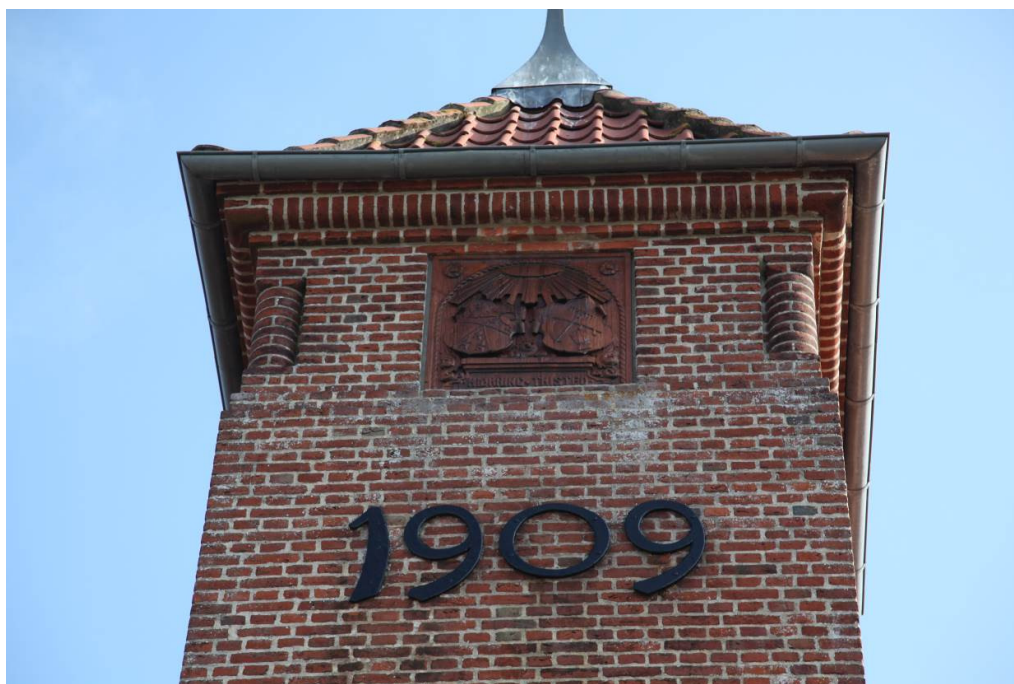
*Trærelief efter*

Relieffet er afmonteret fra tårnet og restaureret på BCN. Relieffet er limet sammen med Cascol Polyurethane. Efterfølgende renses med Teak-rens A og B (Trip Trap) og behandlet med Træolie Classic/ceder (Flügger). Gamle beslag er skiftet til rustfrie beslag. Ved montering, er der fremstillet to nye stolper af asketræ.

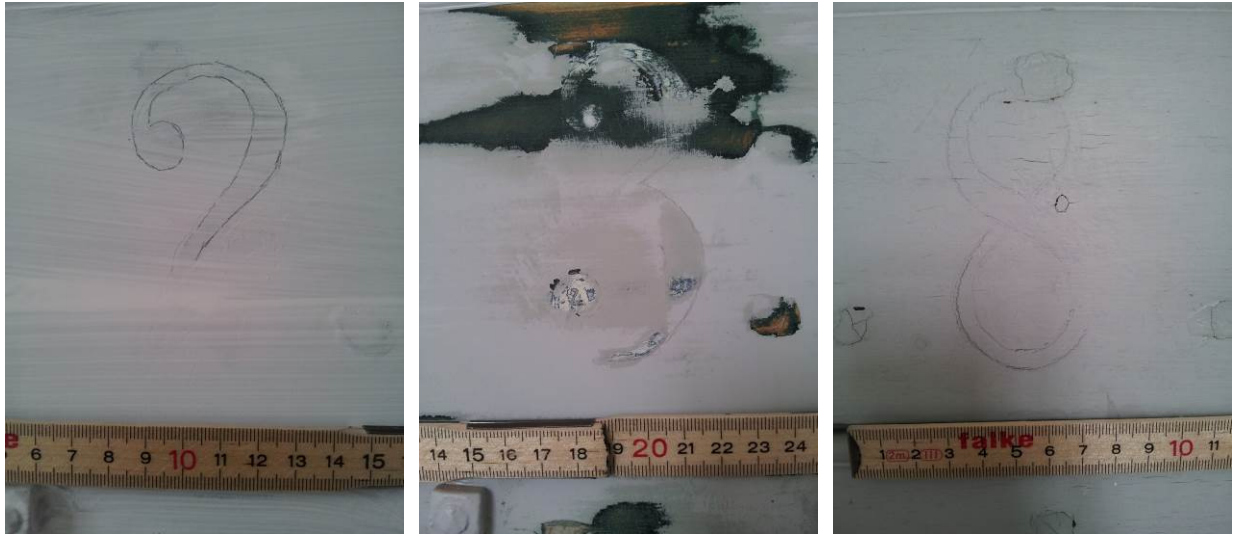
Tallene har været overmalet siden dørene blev malet grå – sandsynligvis ved reoveringen i 1970'erne.

Ved slibning af dørene under forberedelse til nymaling blev tallene delvist afdækket. Det var ikke muligt at afdække tallene fuldstændigt, så de for eftertiden kunne stå originalt, derfor blev det besluttet at rekonstruere tallene på dørene.

*Numre på de originale celledøre; 2, 3 og 8 samt den originale mørkgrønne dørfarve. Tallenes form er, hvor muligt, forsigtigt optegnet med blyant*

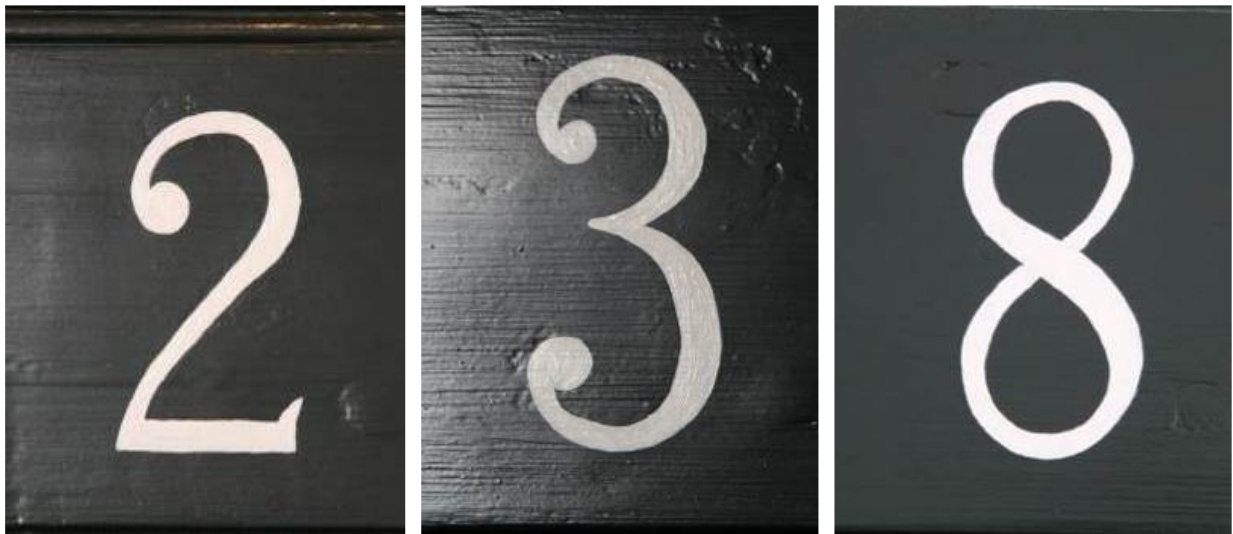
*Rekonstruerede numre på de originale celledøre, 2, 3, 8*

Ved udarbejdelsen af nye tal blev en skabelon lavet med udgangspunkt i det af de oprindelige tal, som var synligt efter slibning. For afslutning af tallene (den nederste del af 2-tallet manglede) blev der foretaget søgning i forskellige 1900-tals fonter.

Opmalingen blev gjort med Xtra Proff træ/metal RAL 9010, Glans 40 (Akzo Nobel).
