TINGHUSET

Et kulturhus for alle i Fjerritslev

PROJEKTBEKRIVELSE

TINGHUSTES GENERELLE TILSTAND

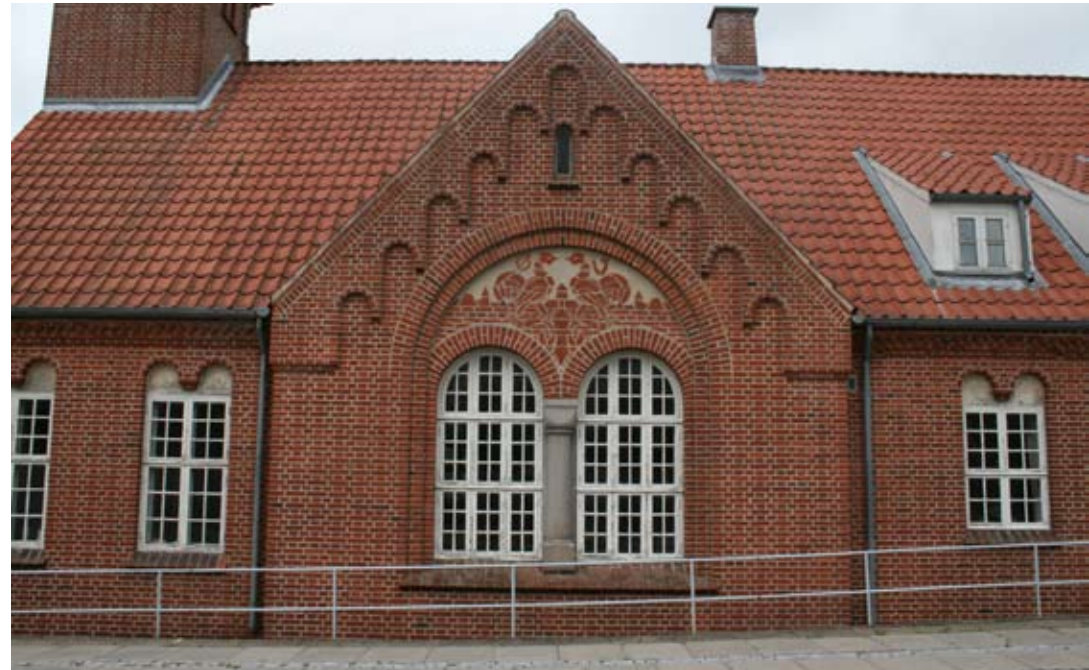
Øverst:
Tinghusets østlige facade. Bygningen skæmmes noget af, at vejen er hævet og udvidet, således at fundament og facade visuelt skæres af.

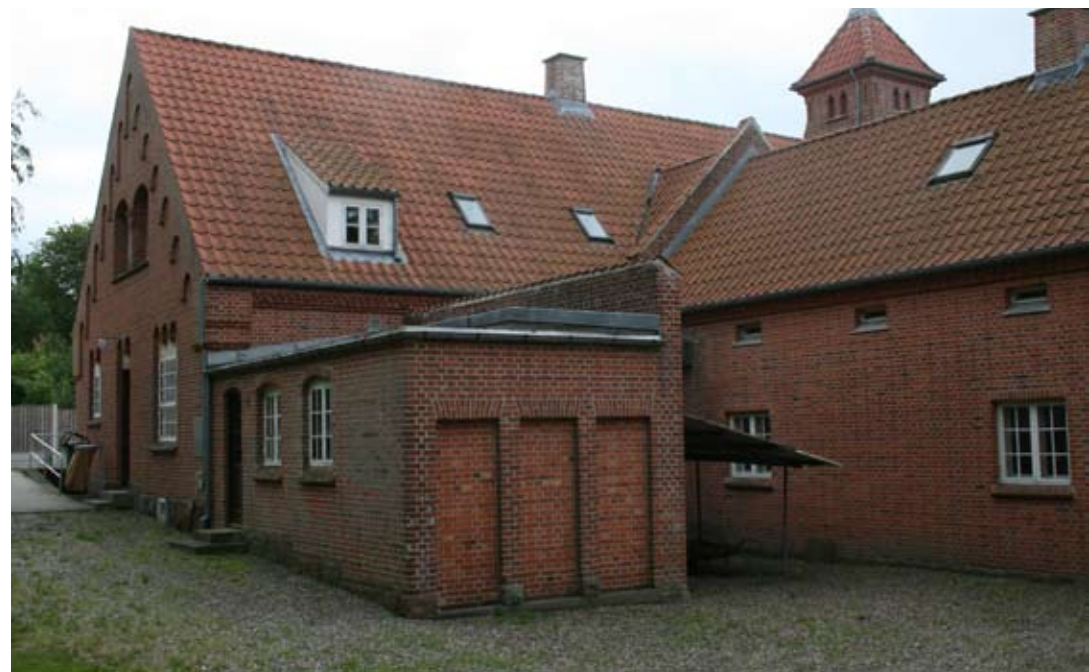
Nederst:
Gård og nordlige facade. I den nordlige sidefløjs gavl mod vest er der tilmuret 3 døre til de oprindelige toiletter, men således, at murværket er trukket tilbage.

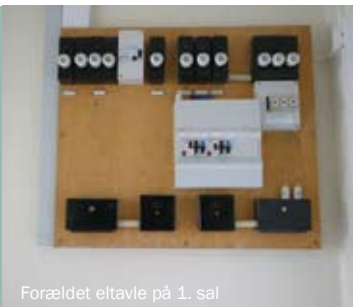
Forældet eltavle på 1. sal

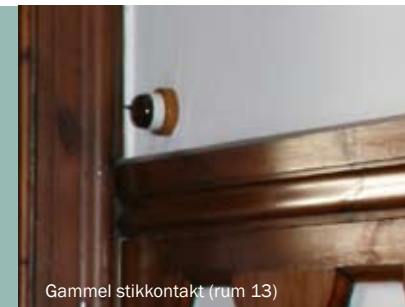
Gammel stikkontakt (rum 13)
