RESTAURERING I TINGHUSET, FJERRITSLEV 2014

## Konserveringsrapport

| <i>Genstand</i><br>Interiør og eksteriør i Tinghuset, Fjerritslev | | |

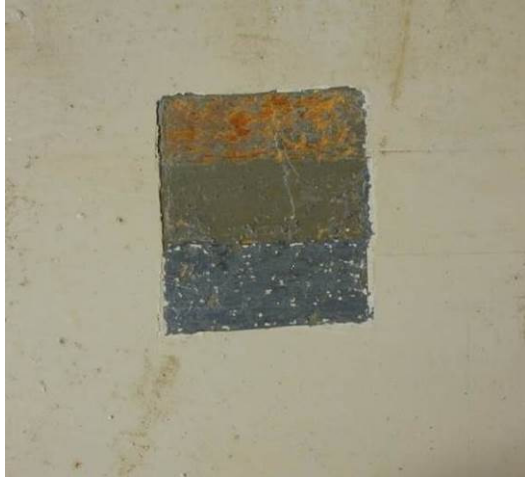
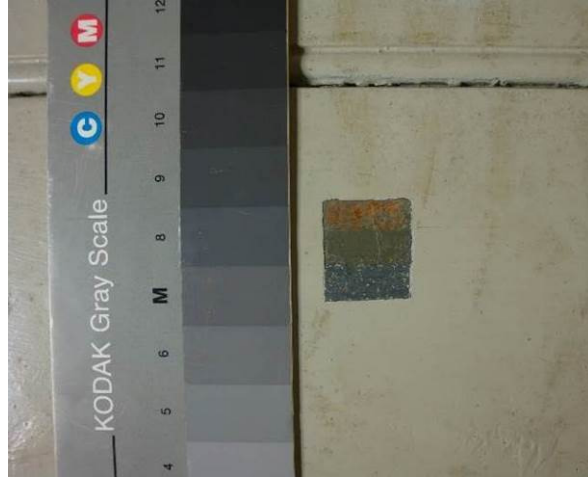
**Prøve 1 (dør mellem værelse 9 og 10)**

Træ- grågrøn- blågrå- lysgrå

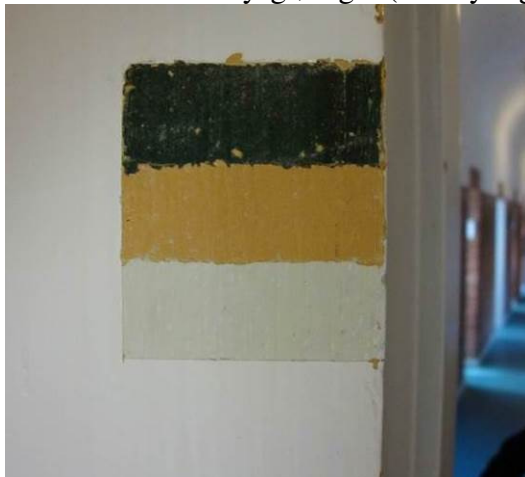
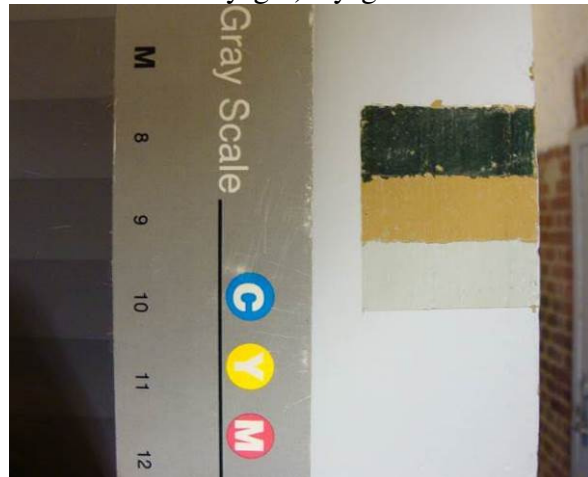
**Prøve 2 (Dør mellem gang 8 og værelse 17, dørsiden ud mod gangen)**

Træ- sort- okker- lysgrøn/grå (sandsynligvis underfarve til lysgrå)- lysgrå

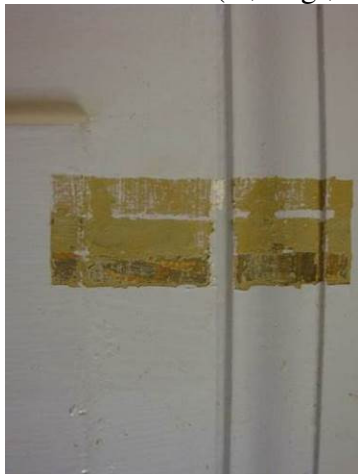
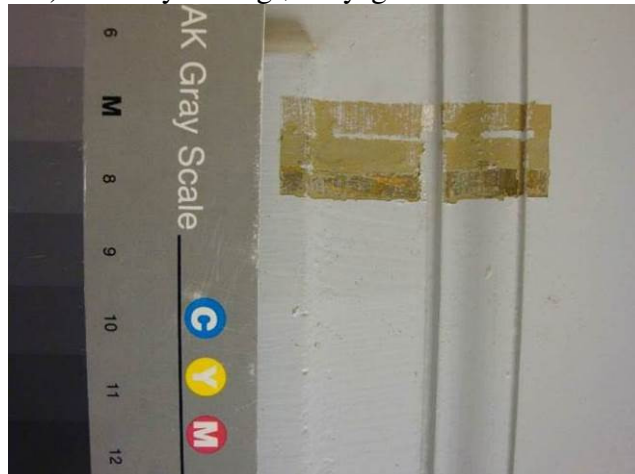
**Prøve 3 (Begge døre mellem værelse 11 og værelse 17)**

Træ - slebet træ (mørk grønt/sort)- kaki- lys brungrøn- lysgrå

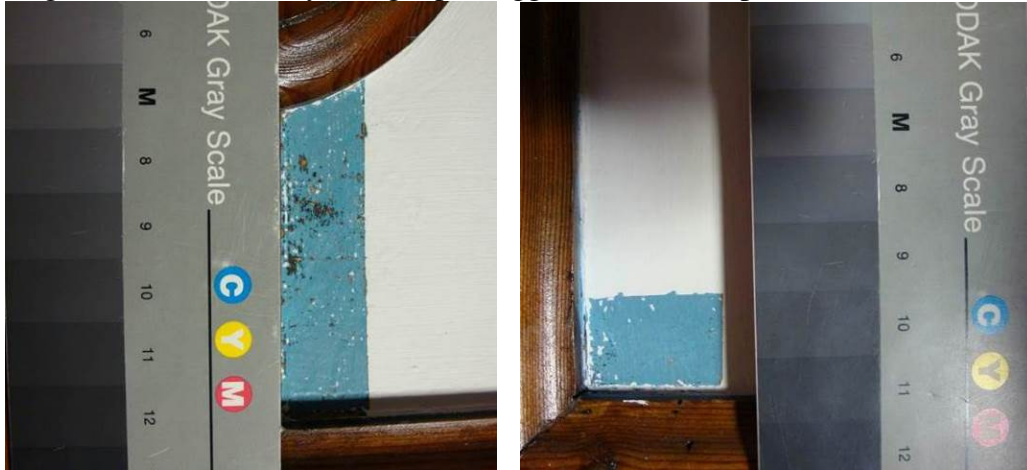
**Prøve 4 (Værelse 11)**

Gældende for alle felter i træværket: mørk-/sortbejdset - blå - hvid

Dog ikke i nederste udfyldninger på væggen, der støder op til cellerne: Træ, blå- hvid

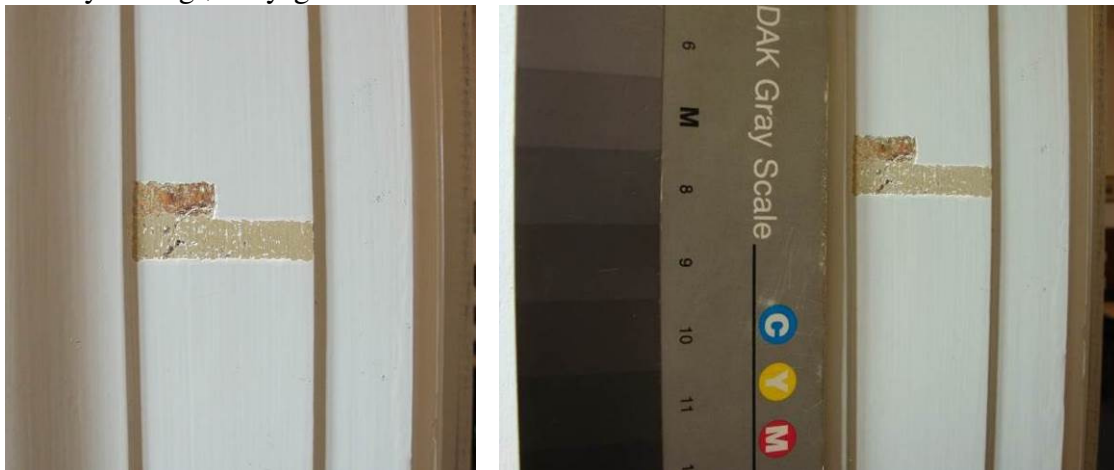
**Prøve 5 (Dørgerigt mellem værelse 11 og værelse 12)**

Træ- lys brungrøn- lysgrå

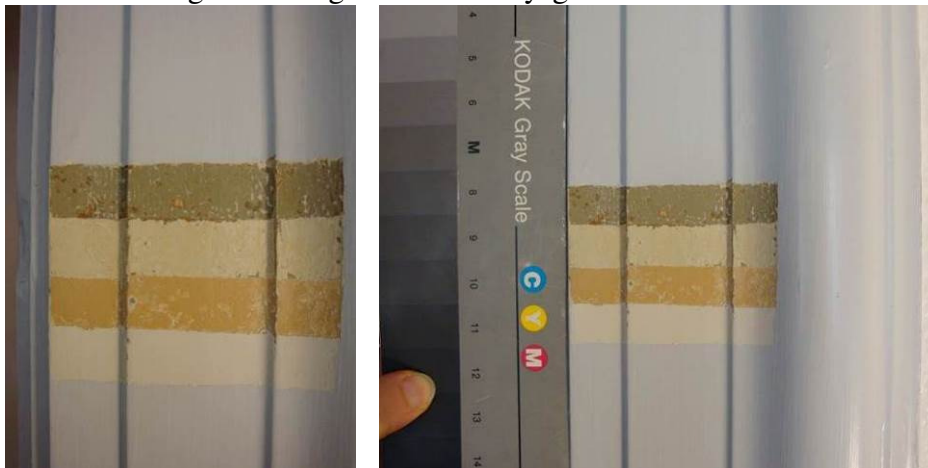
**Prøve 6**

Træ- kaki- beige- okker- grumset hvid- lysgrå

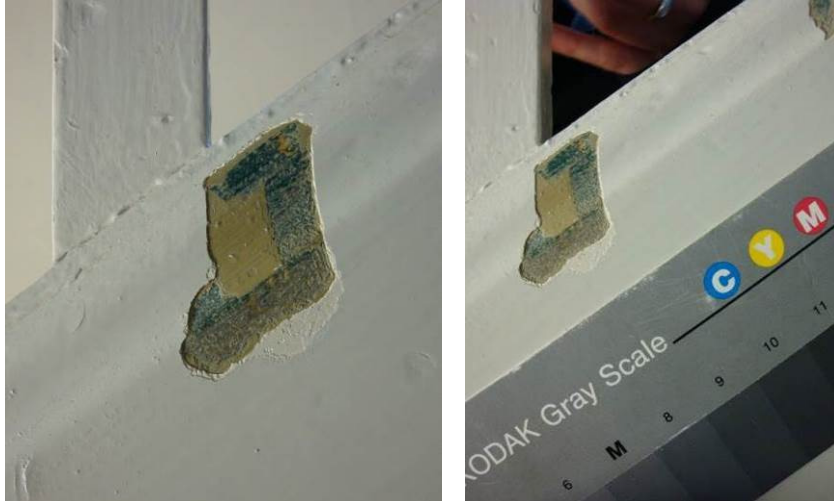
**Prøve 7 (Trappe)**

Trappevange: Træ- sort/mørkgrøn- kaki- hvid (sandsynligvis underfarve til gråknækket hvid)- gråknækket hvid

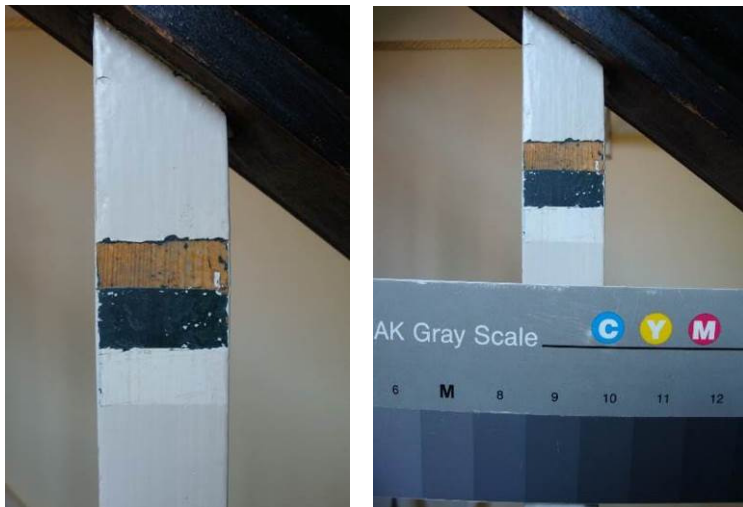
Balustre: Træ- sort/mørkegrøn - hvid (sandsynligvis underfarve til gråknækket hvid) - gråknækket hvid

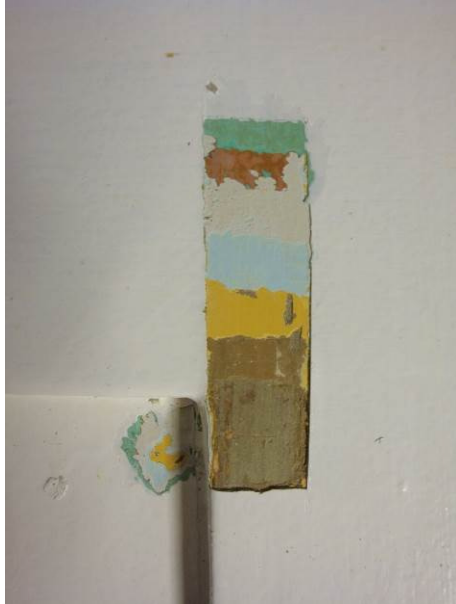
Køkkenlåge, spejl: Træ- kaki- mørkebrun- okker- mintgrøn- beige- rødbrun- turkis- hvid

Køkkenlåge, kant: Træ- kaki- mørkebrun- okker- mintgrøn- beige- rødbrun- turkis- hvid

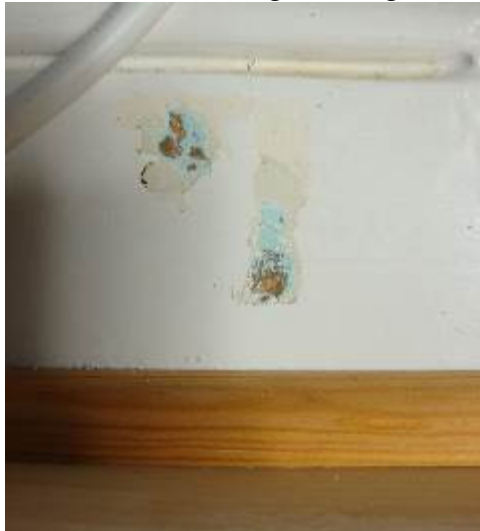
Gulvliste: Træ- mintgrøn- beige- flødefarve (sandsynligvis underfarve til hvid)- hvid
